**REQUALIFICAÇÃO DA ÁREA DA ANTIGA ESTAÇÃO FERROVIÁRIA
DE SALGADO SE/BR**

**Trabalho de Conclusão de Curso II, a ser
apresentado ao Departamento de Arquitetura e
Urbanismo da Universidade federal de Sergipe,
como requisito para a obtenção do título de
Arquiteto e Urbanista**

REQUALIFICAÇÃO DA ÁREA DA ANTIGA ESTAÇÃO FERROVIÁRIA DE SALGADO

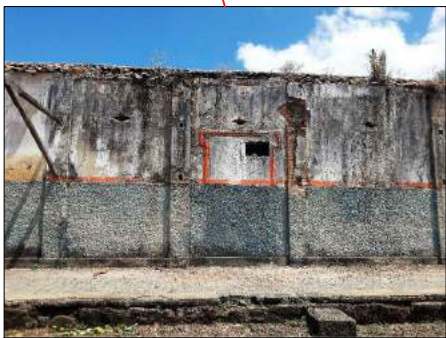
Existência da crosta negra causado por impurezas ambientais como o dióxido de enxofre, juntamente com água e transformando em um ácido que com o tempo leva a deterioração dos materiais.

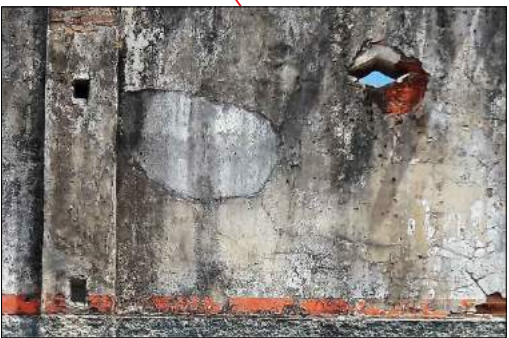
Fissuras em pequenas partes da alvenaria causado pela decorrência de infiltração e devido a absorção da umidade entre as fiadas de tijolos que compõem a alvenaria.

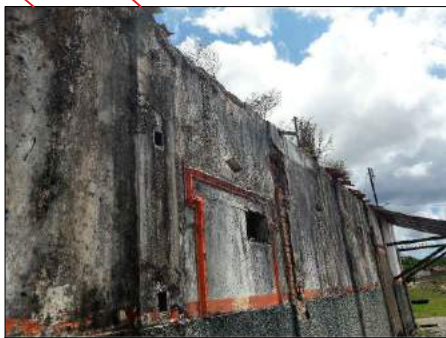
Perda de madeiramento no caso da mão francesa e de toda a cobertura, juntamente a crosta negra levando a deterioração dos materiais.

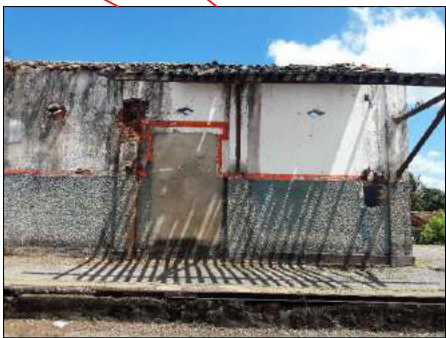
Deterioração do reboco juntamente a vedação de porta com alvenaria; perda de elemento decorativo; perda de reboco na calçada deixando aparente as pedras.

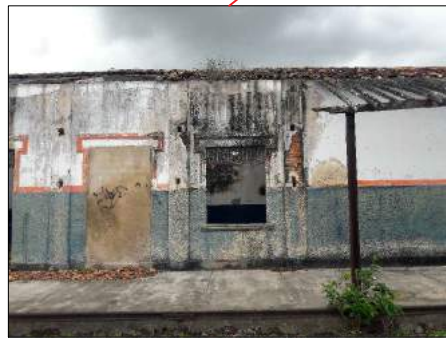
Vedação de portas por alvenaria juntamente a falta de elementos como a mão francesa e a cobertura, com isso acarretou o aumento da crosta negra na parede.

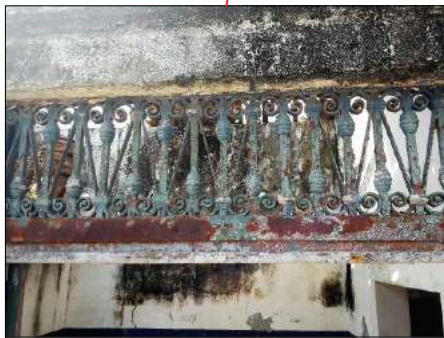
Ferrugem em todos os gradis da edificação, ação causada pela reação química do ferro e oxigênio o que eleva a deterioração do material.

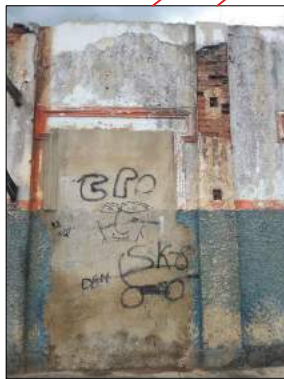
Vedação de portas; fissuras; perda do reboco; perda de elementos decorativos; perda da mão francesa e umidade.

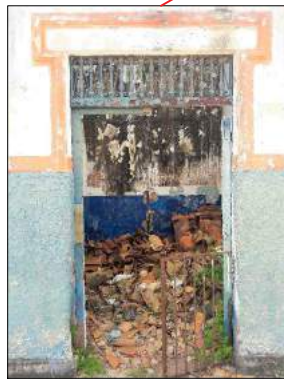
Perda de portas e gradis. O gradil, encontra-se totalmente enferrujado devido a reação química do ferro e oxigênio.

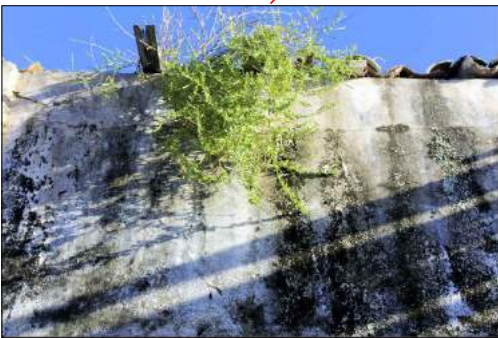
Existência de vegetação na cobertura originada através da sementeira de pássaros, bem como a existência de crosta negra devido as impurezas ambientais.

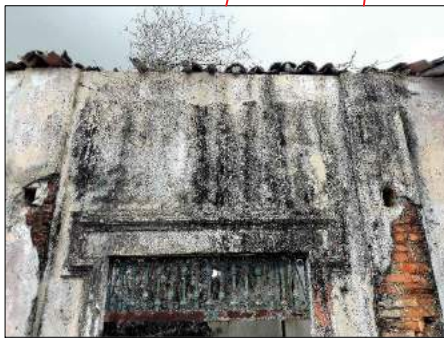
Crosta negra ocasionado pelas impurezas ambientais como o dióxido de enxofre e água; deslocamento do reboco; ferrugem no gradil devido a oxidação no ferro.

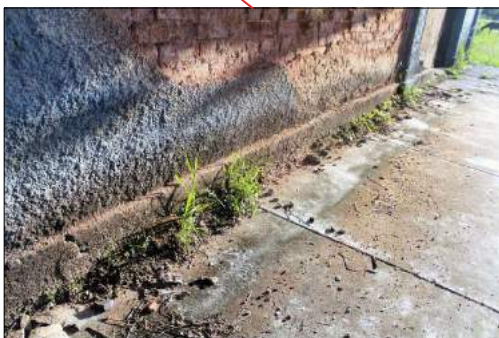
Existência de vegetação no piso; perda do reboco; existência de crosta negra.

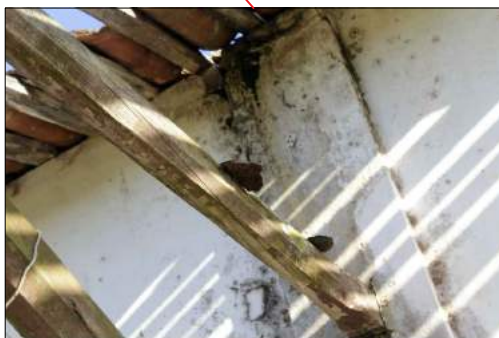
Existência de crosta negra devido as impurezas ambientais; existência de cogumelos na madeira (mão francesa).

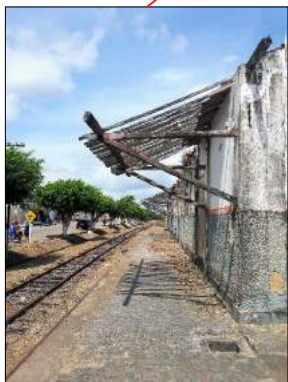
Perda de argamassa devido a umidade; existência de crosta negra; perda do madeiramento e telha.

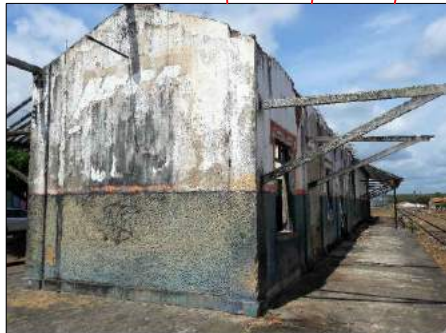
Falta de cobertura e mão francesa; existência de crosta negra, umidade e grafite.

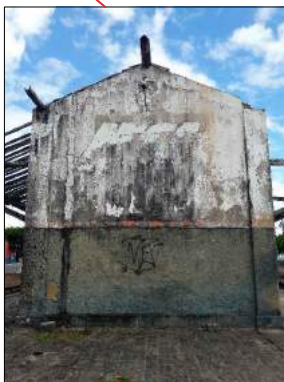
Existência de grafite; crosta negra advindo da poluição ambiental; perda da cobertura.
